# Verändertes Kolbenschaftmaß nach kurzer Laufzeit

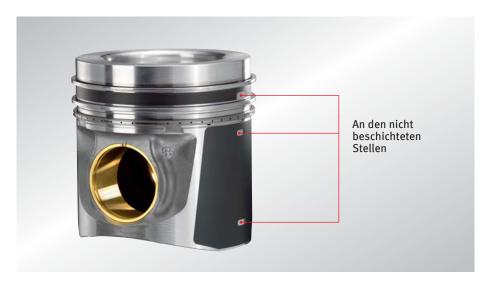
Abb. 2: Messpunkte bei Kolben mit graphitiertem Schaft

Das größte Kolbenschaftmaß wird an einem vom Hersteller definierten Messpunkt ermittelt (Abb. 1). Bei Kolben mit graphitiertem Schaft sind die Messpunkte an den nicht beschichteten Stellen zu finden (Abb. 2).

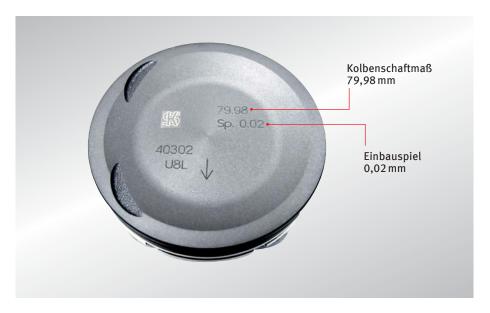
Das Einbauspiel ist das Kaltspiel zwischen Kolben und Zylinder welches den Freigang des neuen Kolbens im Zylinder beim Einbau gewährleistet (Abb. 3).

Abb. 3: Einbauspiel: Angaben auf dem Kolbenboden
